## **Fontes de Água e Pequenas Barragens na Unidade de Gestão da Bacia do Umbeluzi**

Maputo, 2011

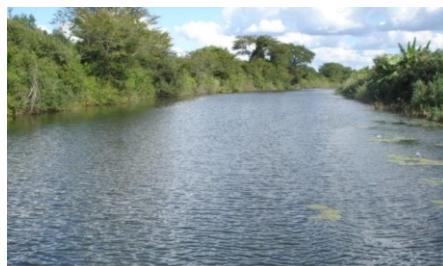
Neste distrito, foram encontradas 11 (onze) represas na sua maioria de terra, porém existe uma de betão chamada AMBRÓSIO sobre o rio Changalane subaproveitadas aproveitamento mas com bastante água (Figura 5.11).

**Figura 5.11 Ilustrando a situação actual da Barragem de Ambrósio**

Esta represa, já teve alguma intervenção de um privado que explorava os campos adjacentes, tendo abandonado a zona. Actualmente não se pratica agricultura de regadio a não ser de sequeiro. Mas existem condições para a irrigação, segundo informação do técnico guia do campo, o Ministério da Agricultura já esteve no local com uma equipa de técnicos e algumas organizações para financiamentos mas nada foi feito até ao presente.

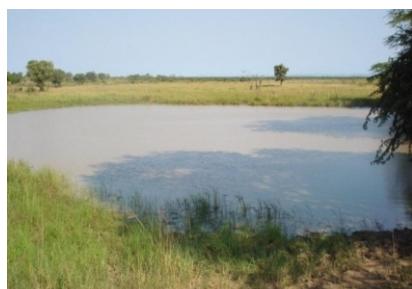
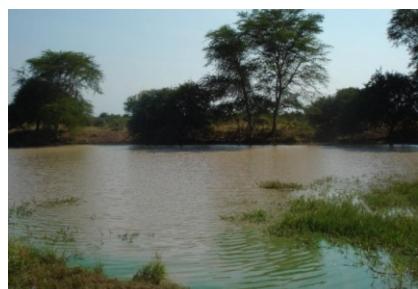
É uma represa (Figura 5.12) de terra localizada na localidade 7 de Setembro é usada essencialmente para abastecimento de água a população. A represa apresenta -se em estado razoável de conservação, contudo, a autoridade local pede intervenção apenas para vedação para evitar que o gado entre na represa poluindo a água.

*Figura 5.12 mostrando a situação actual a montante (a) e a jusante (b) na Represa 7 de Setembro*

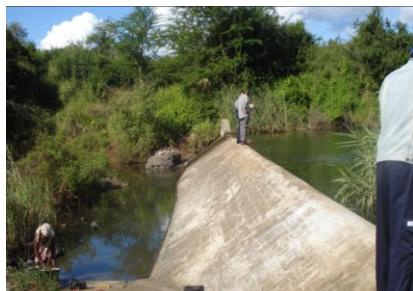
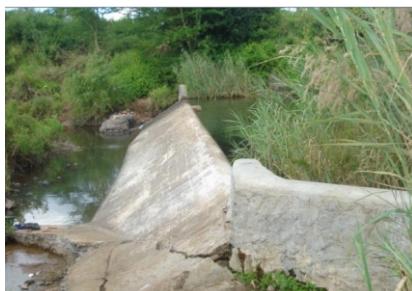
É uma represa (Figura 5.15) de betão construída no tempo colonial e está situada na localidade de Eduardo Mondlane. Apesar de possuir boa qualidade de água esta represa não é aproveitada pela comunidade.

*Figura 5.15 Ilustrando a situação actual da Represa Ambrósio (a) e (b)*

**Intervenções necessárias:** Revestimento, colmatação de fissuras e eliminação de infiltrações.

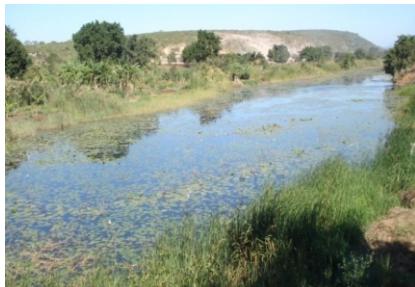
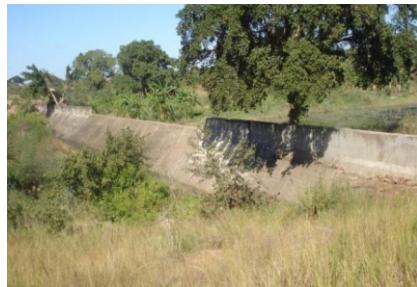
É uma represa (Figura 5.19) de betão construída no periodo colonial localizada sobre o rio Movene. É pertencente ao estado, com objectivos de abastecimento a população, produção agrícola e abeberamento do gado.

*Figura 5.19 Ilustrando a situação actual a montante(a) e a jusante (b) da Represa Kulula "A"*

**Intervenções necessárias:** Alguns arranjos no pé de jusante, aterro na margem direita, colmatação de fissuras e limpeza a montante.

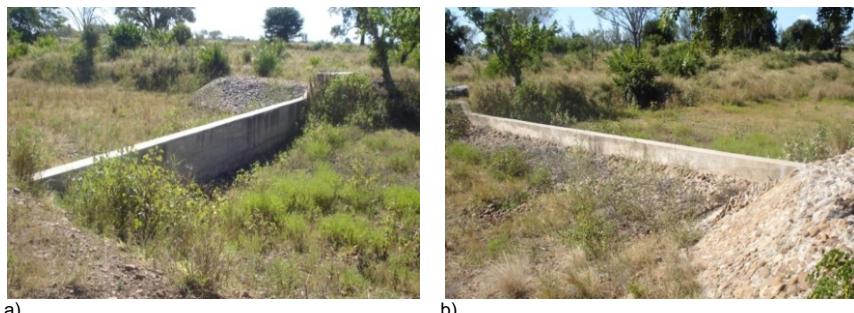
É uma represa (Figura 5.20) de betão construída no tempo colonial localizada sobre o rio Movene. É pertencente ao estado, com objectivos de abastecimento a população, produção agrícola e abeberamento do gado.

**Figura 5.20 Ilustrando a situação actual a montante (a) e a jusante (b) da Represa Kulula “C”**

**Intervenções necessárias:** Eliminação das infiltrações pela fundação.

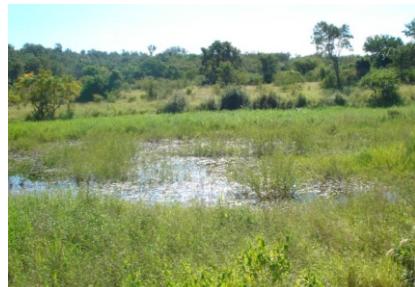
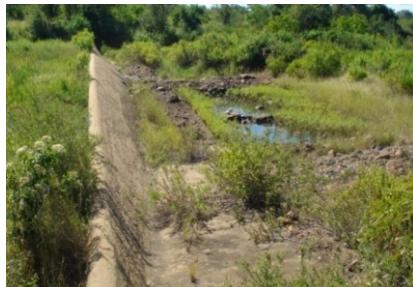
É uma represa (Figura 5.25) de betão galgável construída no período colonial e esta localizada sobre o rio Gumbe. É pertencente ao estado, com objectivos de abastecimento a população e abeberamento do gado.

*Figura 5.25 Ilustrando a situação actual a montante (a) e a jusante (b) da Represa Gumbe*

**Intervenções necessárias:** Revestimento geral, reposição de solos e betão nos encontros das margens, colmatação de fissuras, desassoreamento e protecção de jusante com enrocamento.

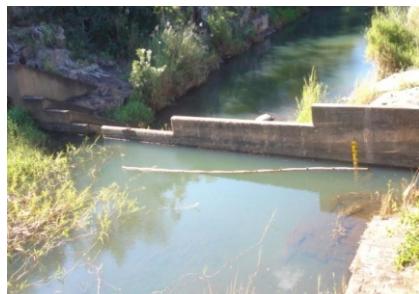
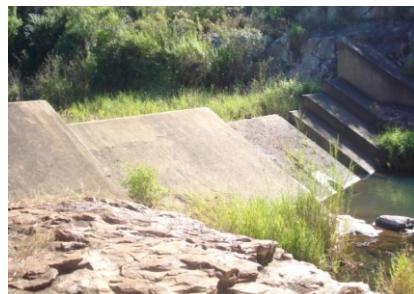
É uma represa (Figura 5.26) de Betão galgável construída no tempo colonial e está situada sobre o rio Impaputo. É pertencente ao estado, com objectivos de abastecimento a população e abeberamento do gado.

**Figura 5.26 Ilustrando a situação actual a montante (a) e a jusante (b) da Represa Mabenga**

**Intervenções necessárias:** Revestimento e colmatação de fissuras no vão central, colocação de nova comporta e desassoreamento.

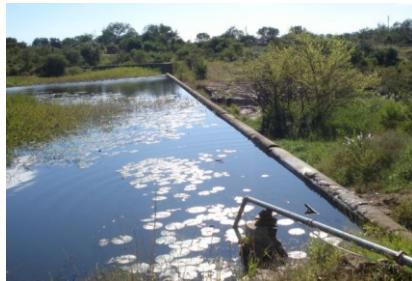
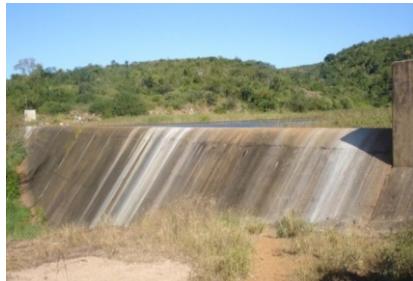
É uma represa (Figura 5.27) de Betão galgável construída no tempo colonial e está situada sobre o rio Malivatsi. É pertencente ao estado, com objectivos de abastecimento a população e abeberamento do gado.

*Figura 5.27 mostrando a situação actual a montante (a) e a jusante (b) da Represa Mandevo*

**Intervenções necessárias:** Necessidade de um novo revestimento geral, colmatação de fissuras, desassoreamento e mudança da válvula para pequenas descargas.

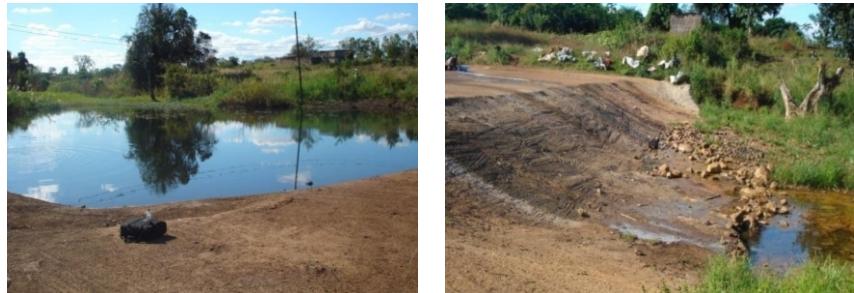
É uma represa (Figura 5.28) de betão galgável construída no período colonial e está situada sobre o rio Impaputo. É pertencente ao estado, com objectivos de abastecimento a população, agricultura e abeberamento do gado.

**Figura 5.28 Ilustrando a situação actual a montante (a) e a jusante (b) da Represa Mabjaia**

**Intervenções necessárias:** Tratamento da fundação para diminuição das infiltrações que se verificam na fundação.

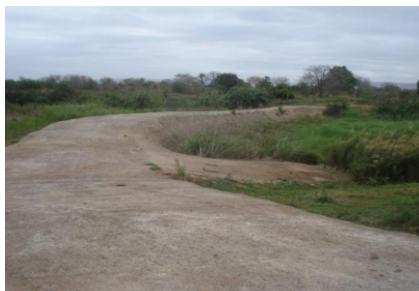
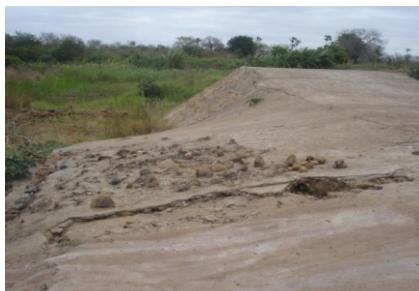
É uma represa (Figura 5.29) de betão galgável construída no período colonial e está situada sobre o rio Mazimunhama. É pertencente ao estado, com objectivos de abastecimento a população, agricultura e abeberamento do gado.

*Figura 5.29 Ilustrando a situação actual a montante (a) e a jusante (b) da Represa Combela*

**Intervenções necessárias:** Eliminação das infiltrações.
