## **Fontes de Água e Pequenas Barragens na Unidade de Gestão da Bacia do Umbeluzi**

Maputo, 2011

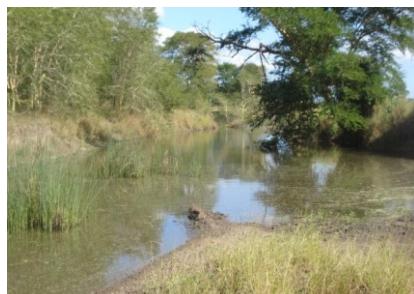
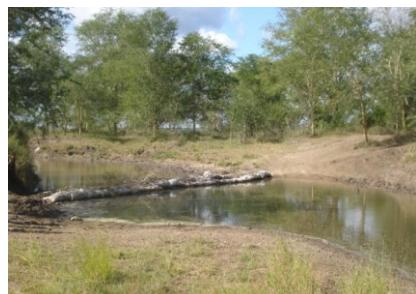
*Figura 5.1 Ilustrando a montante (a) e a jusante (b) da lagoa artificial Ngofubje*

Esta lagoa foi construída pela população da localidade de Eduardo Mondlane formando um dique em sacos de areia para evitar a intrusão salina e acumulação de água a montante do rio (figura 5.1).

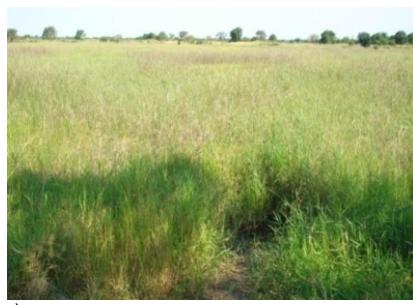
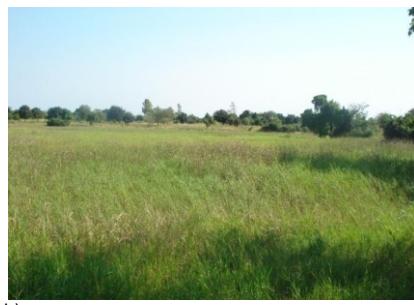
**Figura 5.2: Ilustrando a área de inundada margem esquerda (a) e direita (b) da Lagoa Mahufo**

A lagoa Mahufo (Figura 5.2) é natural, abastecida pela precipitação e fluxo subterrâneos, fica localizada na localidade de Djonasse.

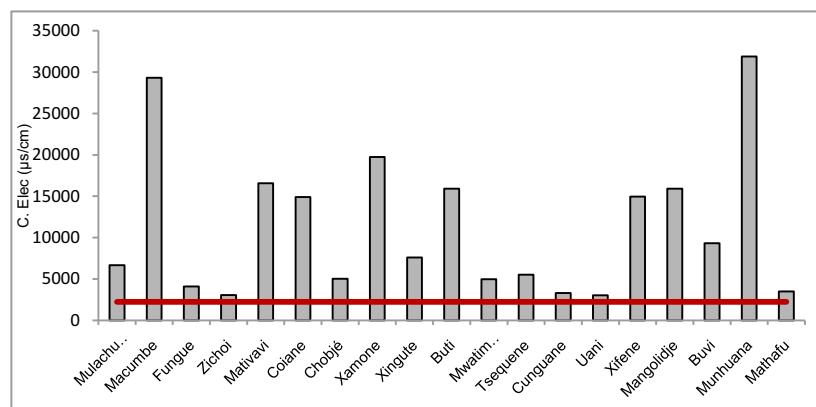
**Figura 5.3 mostrando o grau de teor de sal em dezanove lagoas do distrito de Matutuine**

De referir que as lagoas localizados na localidade de Machangulo são na sua maior parte de água salgada, sendo usado nestes casos são para a pesca (Figura 5.3).

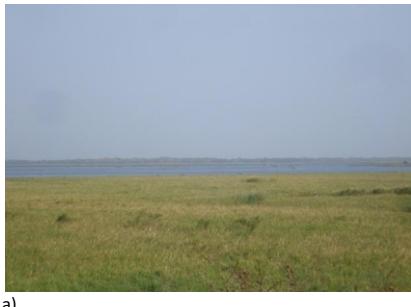
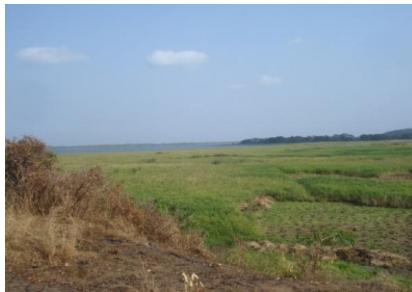
*Figura 5.4 Ilustrando a área inundada (a) e a área de influência a níveis altos (b) da lagoa Machane*

É uma lagoa (Figura 5.4) natural, abastecida pelo rio Maputo, fica situada em localidade de Gueveza, margem direita do rio Maputo.

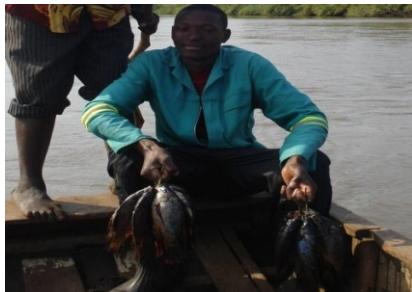
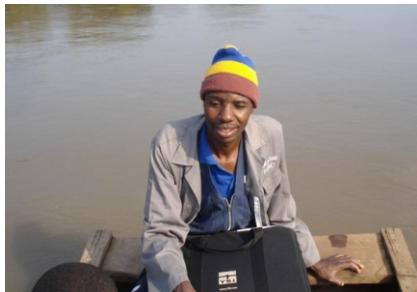
**Figura 5.5 Ilustrando o tipo de pesca (a) e as formas de navegabilidade do rio (b) na Lagoa Machane**

De uma forma geral a lagoa apresenta excelente qualidade de água, sendo de alto valor económico, tendo a pesca e a navegação como as actividades de destaque (Figura 5.5). A maior parte do peixe extraído nesta lagoa é comercializada junto a fronteira com os países vizinhos.

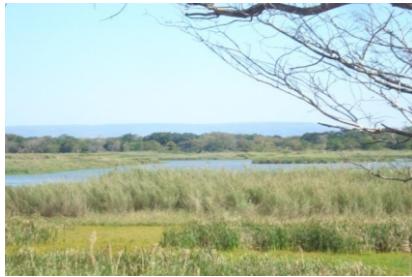
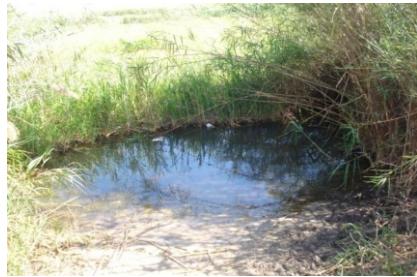
**Figura 5.6 Mostrando a vista a área inundada (a) e fonte de abastecimento de água a população da localidade (b) na Lagoa Wassingue**

A lagoa Wassingue (Figura 5.6) é natural, abastecida pelo rio Maputo, encontra-se localizada na localidade de Gueveza, margem direita do rio Maputo.

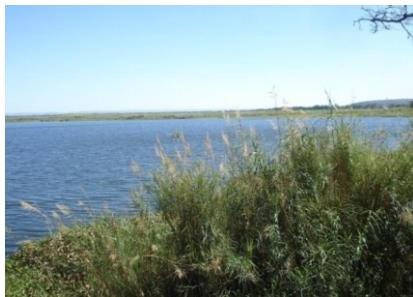
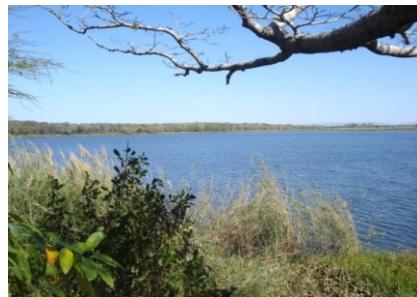
*Figura 5.7 Ilustrando a área de inundada margem esquerda (a) e direita (b) da Lagoa Macumbene*

A lagoa Macumbene (Figura 5.7) é natural, abastecida pelo rio Maputo, fica localizada na localidade de Gueveza, margem direita do rio Maputo.

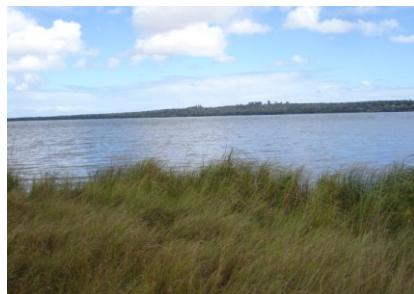
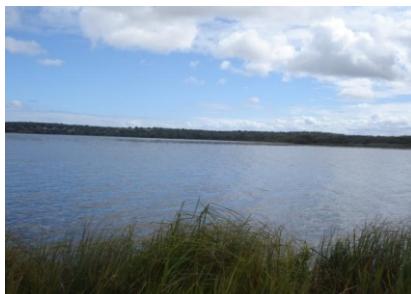
**Figura 5.8 Ilustrando a área de inundada margem esquerda (a) e direita (b) da Lagoa Sotiva**

A lagoa Sotiva (Figura 5.8) é natural, abastecida pelo rio Maputo, fica localizada na localidade de Zitundo, margem direita do rio Futi.

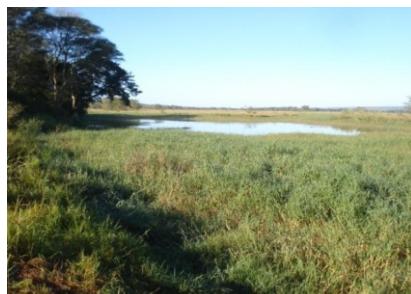
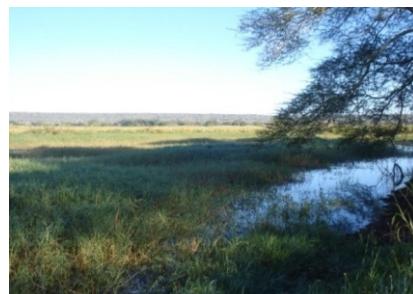
**Figura 5.9 Ilustrando a área de inundada margem esquerda (a) e direita (b) da Lagoa Nculu**

A lagoa Nculu (Figura 5.9) é natural, abastecida pelo rio Maputo, fica localizada na localidade de Salamanga.

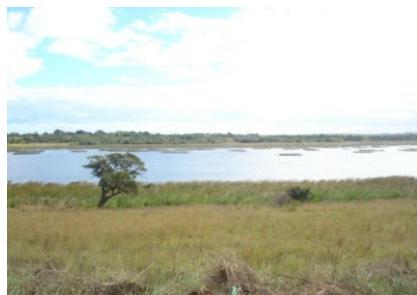
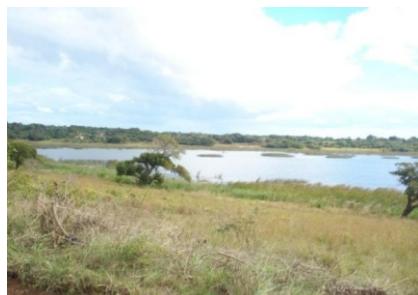
*Figura 5.10 Ilustrando a área de inundada margem esquerda (a) e direita (b) da Lagoa Sugi*

A lagoa Nculu (Figura 5.10) é natural, abastecida pelo regime de precipitação e pelo fluxo subterrâneos, fica situada na localidade de Zitundo.

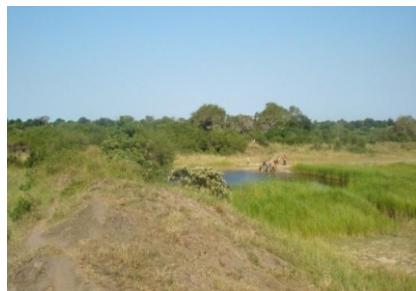
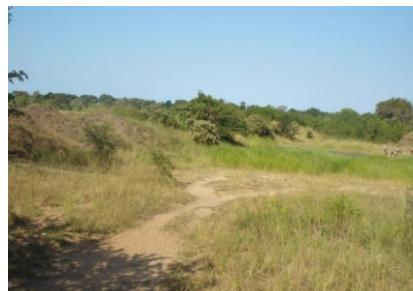
*Figura 5.13 Ilustrando a situação actual a montante (a) e a jusante (b) na Represa Saldanha*

É uma represa de terra (Figura 5.13) localizada sobre o rio Tembe com objectivo primário apontado para o desenvolvimento agrícola, abastecimento à população bem como para o gado.

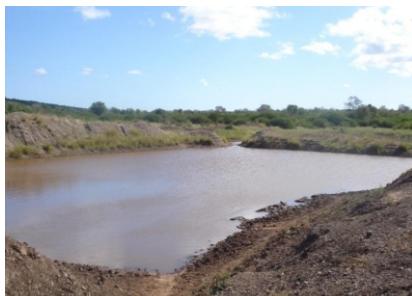
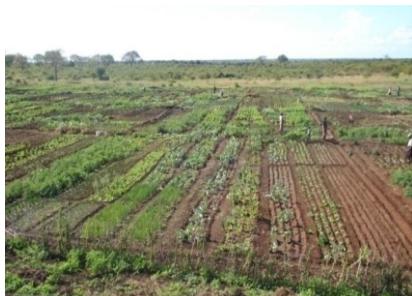
*Figura 5.14 Ilustrando a situação actual da represa Marien Nguabi (a) e áreas irrigadas (b)*

Mariano Nguabi é uma represa (Figura 5.14) de terra construída no tempo colonial e esta localizada na localidade Eduardo Mondlane. É usada essencialmente para a irrigação. Apresenta-se em estado razoável de conservação.

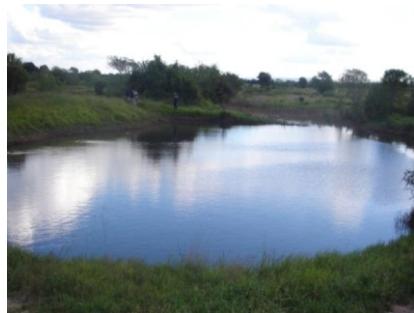
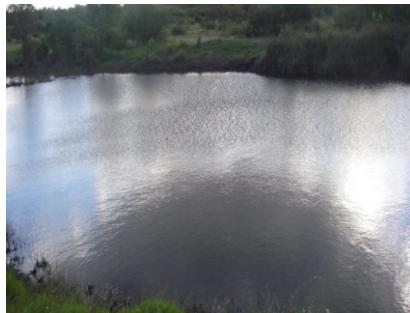
**Figura 5.16 Ilustrando a situação actual a montante (a) e a jusante (b) da represa Ambrósio**

É uma represa (Figura 5.16) de terra, construída em 2004 pertencente a uma família, com fins para a produção agrícola. Está situada na localidade Eduardo Mondlane.

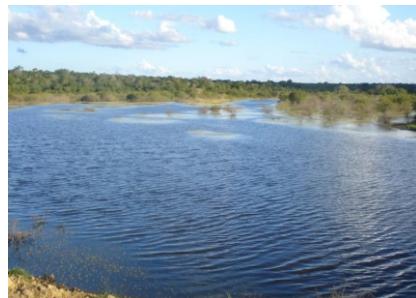
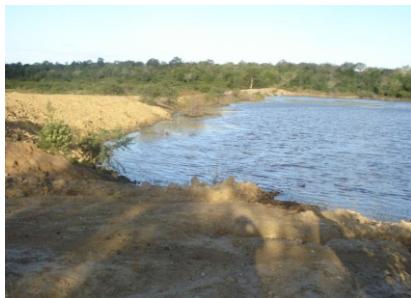
*Figura 5.17 Ilustrando a situação actual a montante (a) e a jusante (b) da represa Issufo Ibraimo*

É uma represa (Figura 5.17) de terra construída no ano de 2007, pertencente a uma família, com fins para a produção agrícola e abeberamento do gado. Esta localizada sobre rio Chigubuta.

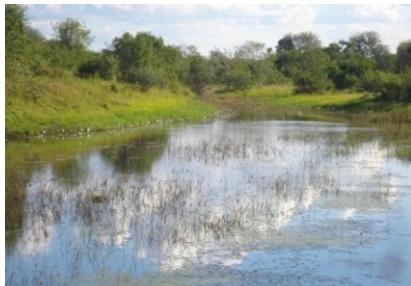
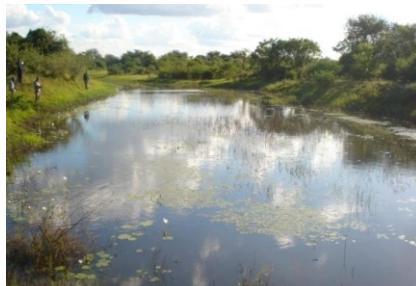
*Figura 5.18 Ilustrando a situação actual a montante (a) e a jusante (b) da Represa Tongogara*

É uma represa (Figura 5.18) de terra construída no tempo colonial, é pertencente ao estado, com fins para a produção agrícola e abeberamento do gado.

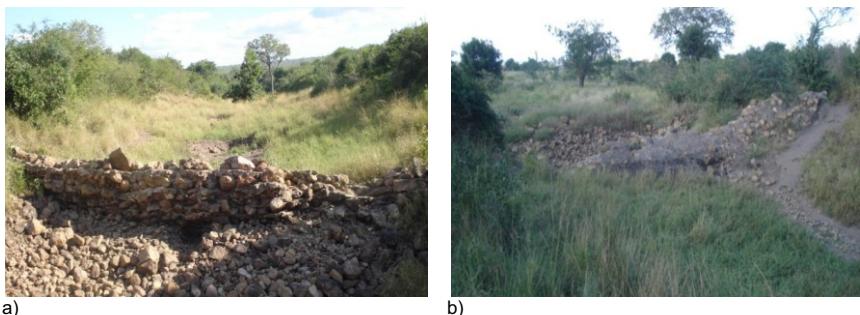
**Figura 5.21 Ilustrando a situação actual a montante (a) e a jusante (b) da Represa Zona “F”**

É uma represa (Figura 5. 21) de betão construída no ano 2000 localizada sobre o rio Pukeia. É pertencente ao estado, com objectivos de abastecimento de água a população, produção agrícola e abeberamento do gado.

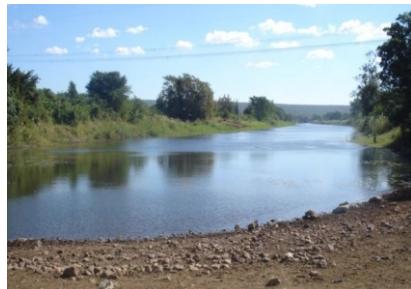
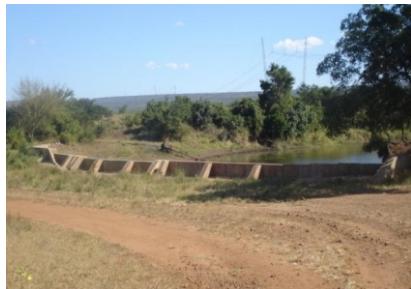
*Figura 5.22 mostrando a situação actual a montante (a) e a jusante (b) da Represa Arroba*

É uma represa (Figura 5.22) de betão construída no período colonial e esta localizada sobre o rio Movene. É pertencente ao estado, com objectivos de abastecimento a população, produção agrícola e abeberamento do gado.

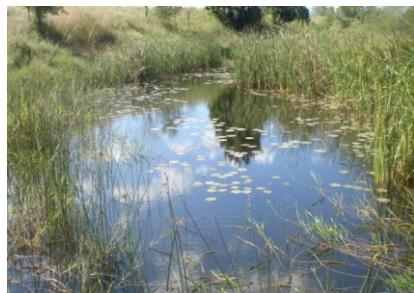
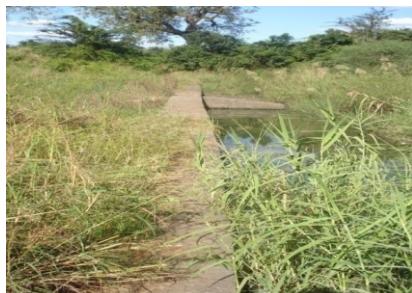
**Figura 5.23 Ilustrando a situação actual a montante (a) e a jusante (b) da Represa Chicongonha**

É uma represa (Figura 5.23) de betão construída no tempo colonial e esta localizada sobre o rio Movene. É pertencente ao estado, com objectivos de abastecimento a população, produção agrícola e abeberamento do gado.

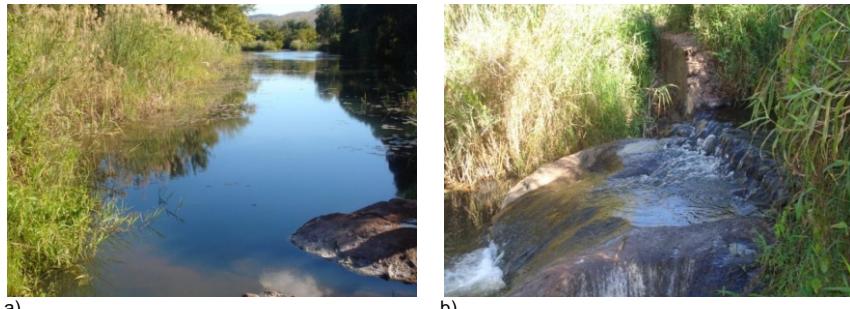
*Figura 5.24 Ilustrando a situação actual a montante (a) e a jusante (b) da Represa Calichane*

É uma represa (Figura 5.24) de Calhau rolado com cimento construída no tempo colonial e está situada sobre o rio Calichane. É pertencente ao estado, com

objectivo de abastecimento de água a população, produção agrícola e abeberamento do gado.

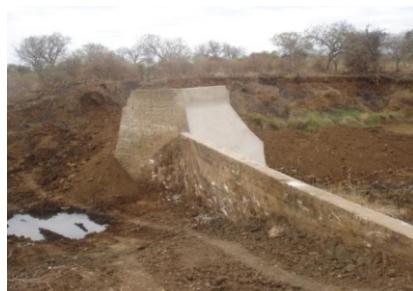
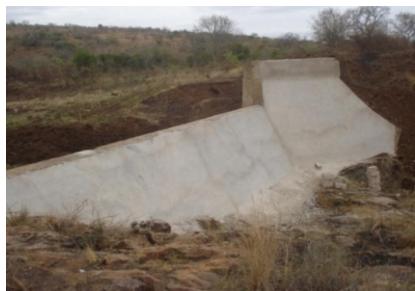
**Figura 5.30 Ilustrando a situação actual a montante (a) e a jusante (b) da Represa Combela**

É uma represa (Figura 5.30) de betão galgável construída no tempo colonial e está situada sobre o rio Chiacanaminje. É pertencente ao estado, com objectivos de abastecimento a população, agricultura e abeberamento do gado.

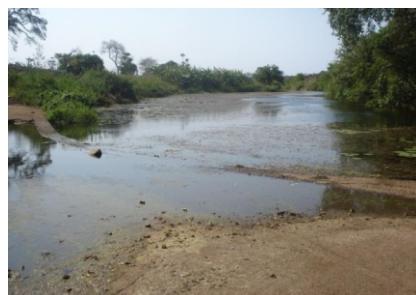
**Figura 5.31 Ilustrando a situação actual a montante (a) e a jusante (b) da Represa Pomar**

É uma represa (Figura 5.31) de betão galgável construída no período colonial e está situada sobre o rio Changalane. É pertencente ao estado, com objectivos de abastecimento a população, agricultura e abeberamento do gado.
